**RAPPORT D'ENQUÊTE SUR UN ÉVÉNEMENT AÉRONAUTIQUE**  
**A00Q0116**

**RISQUE DE COLLISION**

**LE AIRBUS INDUSTRIE A319-114 C-FYJB**

**LE CESSNA 152 C-GFBJ**

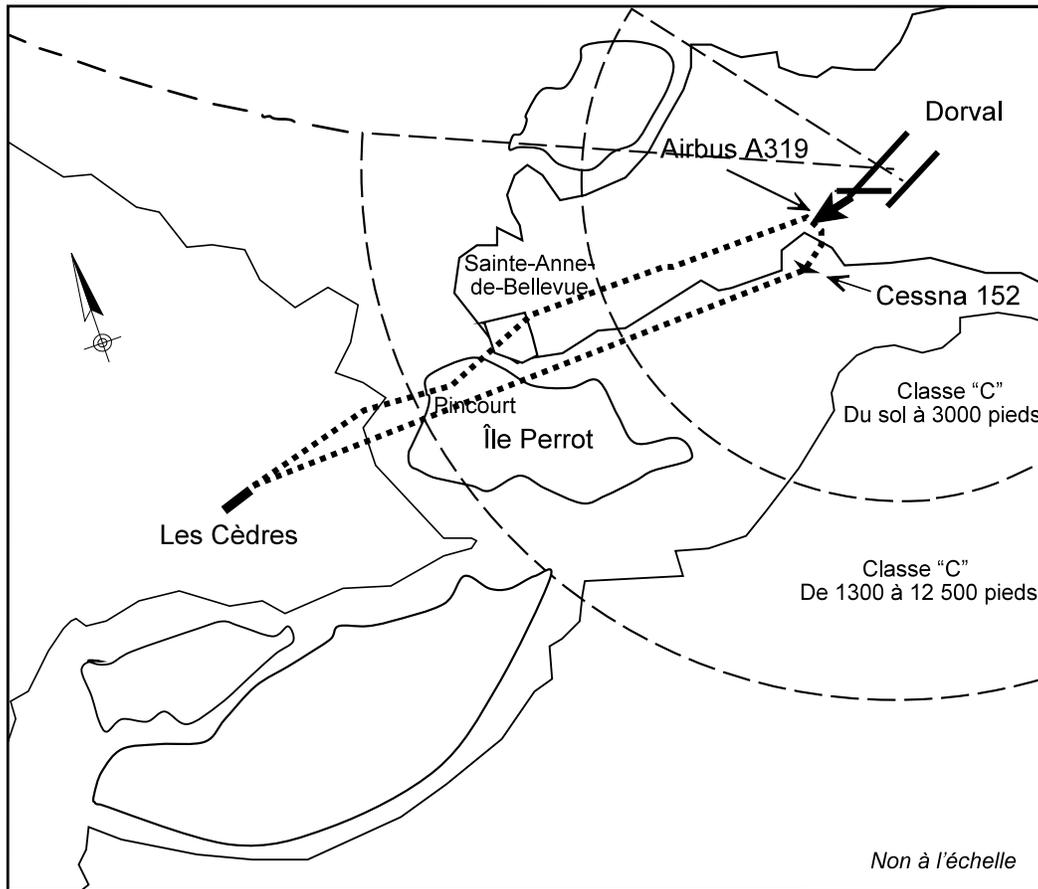
# Annexe A - Trajectoire de vol du Cessna 152

La pilote du Cessna connaissait la classification de l'espace aérien des environs de Dorval. Après le décollage, la pilote s'est mise en palier à 1 100 pieds-mer pour rester au-dessous de l'espace aérien de classe C qui débute à 1 300 pieds-mer et s'étend de l'île Perrot à l'extrémité ouest de l'île de Montréal. La pilote avait l'intention de suivre l'autoroute 20 en direction est jusqu'à Sainte-Anne-de-Bellevue, située à 10 milles marins (nm) à l'ouest-sud-ouest de Dorval et à l'extérieur de la zone de contrôle de Dorval. Elle croyait que l'appareil n'avait pas encore atteint Pincourt, sur l'île Perrot, lorsqu'elle a vu l'aéroport de Dorval droit devant. Elle a aussitôt réalisé qu'une erreur de navigation s'était produite. Elle a balayé les environs du regard et a aussitôt amorcé un virage vers la droite pour retourner à l'aéroport de Montréal / Les Cèdres. Pendant le virage à droite, le Cessna est passé devant le Airbus. Les occupants du Cessna n'ont pas vu le Airbus.
